## ЕКОЛОГО-ГІДРОЛОГІЧНИЙ СТАН ХРІННИКІВСЬКОГО ВОДОСХОВИЩА ТА ШЛЯХИ ЙОГО ПОКРАЩЕННЯ

### ***Mykovets Iryna. Ecological and hydrological state of the Khrynnikivsk Reservoir and ways to improve it***

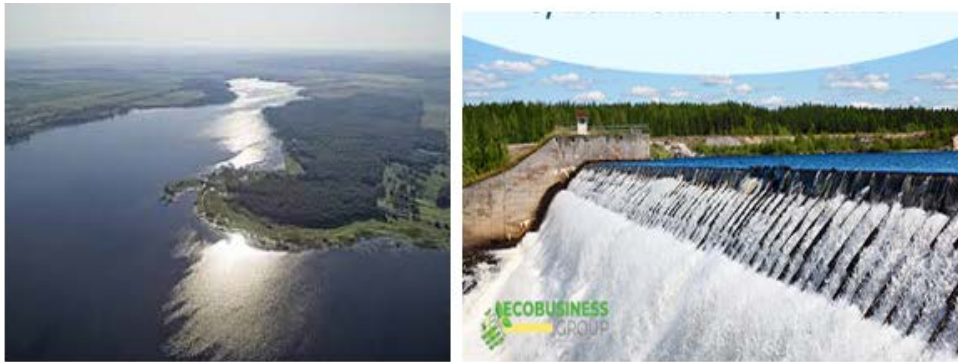
**Рис. 1. Хрінниківське водосховище з висоти пташиного польоту**

**Результати досліджень.** Хрінниківське водосховище побудоване у 1959 році у долині р. Стир, з метою виробництва електроенергії, водозабезпечення регіону та розвитку рекреаційного та рибогосподарського потенціалу [4, с. 406]. Проєкт Хрінницького водосховища, в складі гідровузла, виконаний західноукраїнською філією інституту «Гіпросельлектро» в 1953 р. Рівень води у водосховищі, згідно проєкту, становив 188,3 м. В 1959 р. для електропостачання колгоспів Демидівського району була введена в експлуатацію ГЕС. Хрінниківське водосховище (рис. 1) створено на верхній ділянці р. Стир за 380 км від гирла. Площа водосховища становить 20,5 км<sup>2</sup>. Повний об'єм водосховища 45,0 млн. м<sup>3</sup> [2, с. 104].

Вода р. Стир є джерелом водопостачання для водосховища, що становить 20,39 млн. м<sup>3</sup>. Ширина водосховища (максимальна) – 2,5 км, а глибина (максимальна) – 12,0 м. Площа водного зеркала – 6,03 км<sup>2</sup>. Основна частина води, що поступає у водосховище проходить через вхідний створ по річці Стир. Проточність у акваторії водосховища незначна. Всі водотоки, що впадають у водосховище забезпечують водопостачання водосховища на рівні не більше 1–2 % від основного притоку [8, с. 35]. В цілому стік річки Стир та інших водотоків в баланс водних мас Хрінниківського водосховища становлять 97,0 %. З них 95,0 % балансу водних мас, що скидаються, приходить на Хрінниківську ГЕС [8, с. 37].

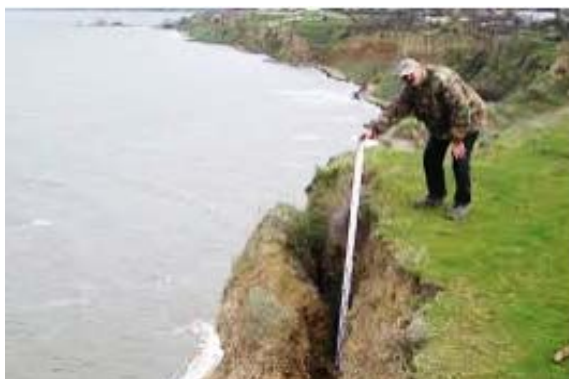
Рис. 3. Абразія берега

Особливо активним були процеси абразії (руйнування берега) (Рис. 3), коли зміна геоморфологічних умов призвела до агресивної дії геологічних агентів [3, с. 13].

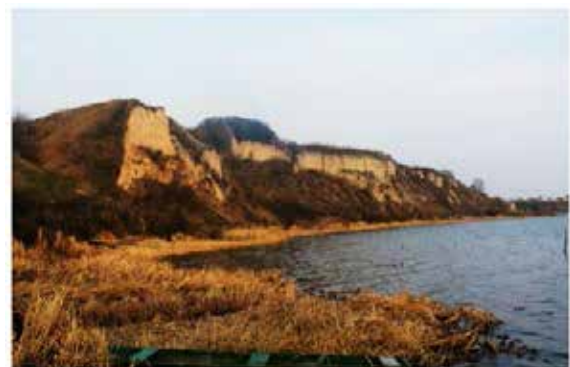
Рис. 4. Абразійні береги складені лесовими породами (с. Боремель)

Перетворення берегів водосховища тривалий час спричинило утворення при їх основі сильного осипно-обвального шлейфу (Рис. 4), надаючи берегам виробленої похилої форми. Це відбулось внаслідок руйнації верхньої частини берегів та нагромадження відкладів у прибережній відміліні. З часом процеси абразії затухають. Однак береги східної та південно-східної орієнтації залишаються динамічними, що пояснюється їх фронтним положенням на шляху вітрових потоків та хвиль [8, с. 44].
