## ГЕОСИСТЕМА РІЧКИ ТЕТЕРІВ: ОПИС ПРИРОДНИХ КОМПОНЕНТІВ ТА АНТРОПОГЕННОГО ВПЛИВУ

**Shevchuk Larysa, Vasilieva Liudmyla, Bylyna Liliia, Herasymchuk Olena. Teteriv River geosystem: description of natural components and anthropogenic impact**

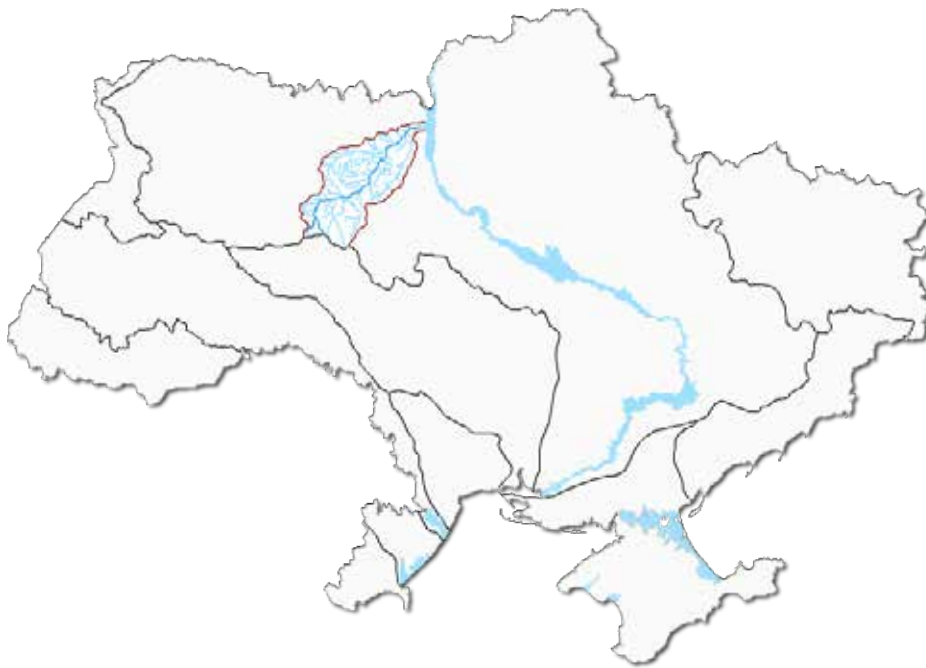
**Рис. 1. Річка Тетерів [11]**

У межах Житомирської області до Тетерева впадає низка приток (рис. 1). Найзначнішими правими притоками є річка Гнилоп'ять, на березі якої розташоване місто Бердичів, та річка Гуїва, що протікає через місто Андрушівка. Серед лівих приток найбільшою є річка Ірша. На берегах Тетерева розташовані населені пункти, серед яких обласний центр Житомир (рис. 2), міста Коростишів і Радомишль, а також Чуднів, Іванків та Левків. Гідрологічний режим річки значно зарегульований. На Тетереві у межах Житомирської області створено п'ять водосховищ: Чуднівське, Денишівське (рис. 3), Відсічне (рис. 4), Житомирське та Білокриницьке. На притоках Тетерева споруджено вісімнадцять водосховищ. Тетерів виконує важливу водогосподарську функцію, слугуючи джерелом питного водопостачання для міста Житомира [1]. При цьому варто зазначити, що у Житомирській області спостерігається низька забезпеченість водними ресурсами (2,27 тис. м<sup>3</sup>/рік на одну людину), а у Київській – катастрофічно низька (0,46 тис. м<sup>3</sup>/рік на одну людину) [9, с. 11]. У зв'язку з посиленням антропогенного впливу на природне середовище, розвитком суспільного виробництва та зростанням матеріальних потреб виникає необхідність розробки та дотримання спеціальних норм регулювання

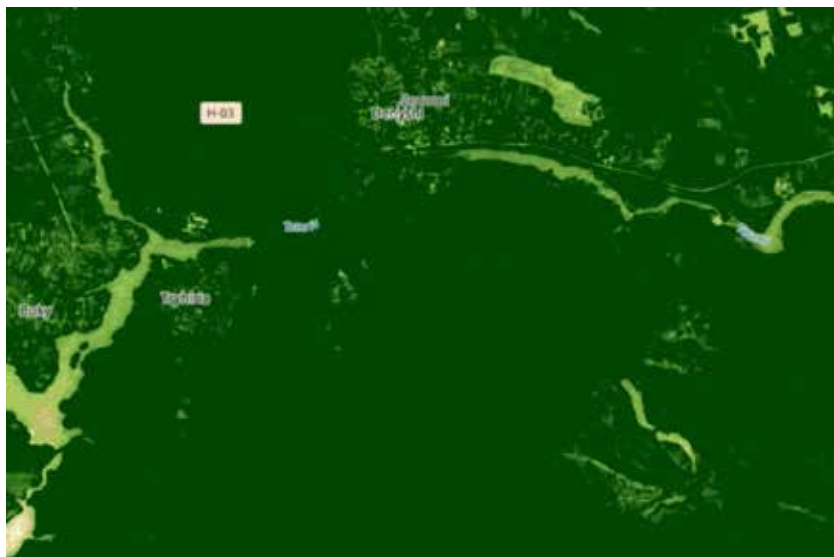
Рис. 5. Знімок русла річки Тетерів

Натомість у літку 2020 року через відсутність опадів критично впав рівень води у річці і перед містом Житомир постала небезпека залишитись без води [15]. На знімку чітко можна побачити, що у межах села Дениші, одразу нижче греблі, русло річки не візуалізується (рис. 5).

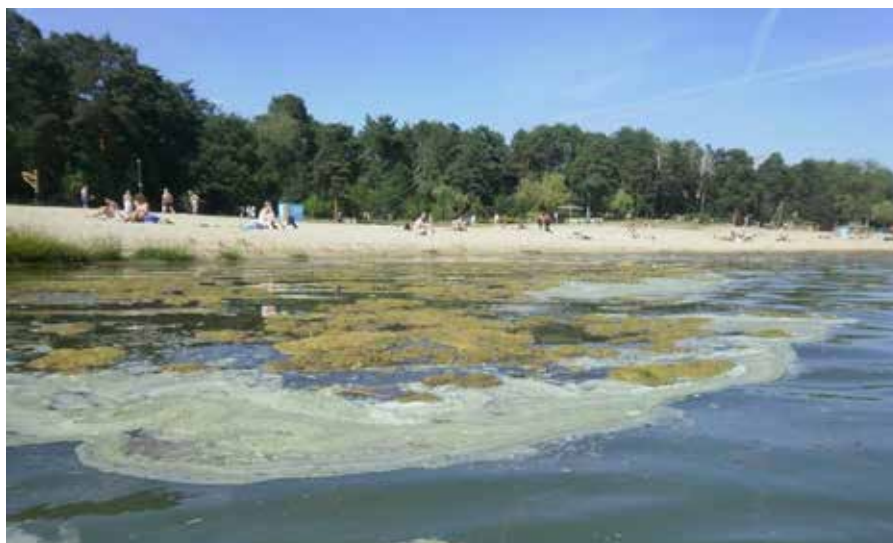
Ще однією проблемою річки є щорічне «цвітіння води» у літній період (рис. 6). При цьому вміст фосфатів та сполук нітрогену у воді за даними багаторічного моніторингу не перевищує норми [16, 17]. Тому, ймовірно, велика площа мілководь, що добре прогриваються, замулення, уповільнений водообмін, що є наслідком зарегулювання стоку, можуть бути причинами регулярного «цвітіння» води. Також, наприклад, у воді р. Тетерів влітку 2024 року у період «цвітіння» був зафіксований підвищений рівень БСК<sub>5</sub> (3,47 мгО<sub>2</sub>/дм<sup>3</sup> при нормі 3,0 мгО<sub>2</sub>/дм<sup>3</sup>). Це свідчить про органічне забруднення, що створює передумови для евтрофікації водойми.

**Рис. 6.** «Цвітіння» води у Тетереві у районі міського пляжу (27.06.2021) [18]
